福島第一原子力発電所向け乾式貯蔵キャスクの製作と貯蔵実績

Manufacturing of Dry Storage Casks for Storing Spent Fuel and their use at Fukushima Daiichi Nuclear Power Station

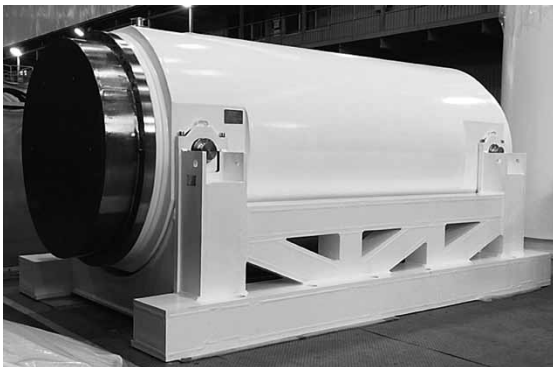
図1 乾式貯蔵キャスク
Fig.1 Dry storage cask

当社が福島第一原子力発電所向けに製作した乾式貯蔵キャスクは、中型用と大型用の2つのタイプがあり、それぞれ37体、52体の使用済燃料を装填できる仕様である。乾式貯蔵キャスクの外観を図1に、その構造を図2に示す。

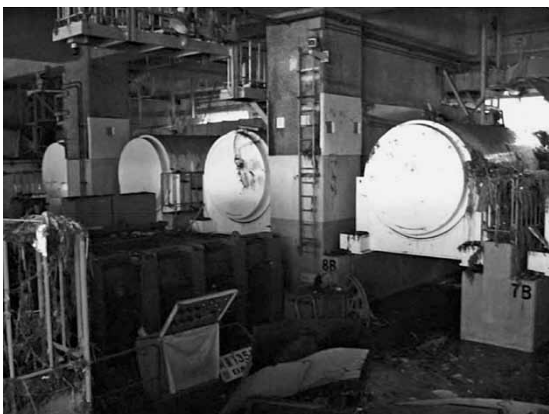
図4 東日本大震災後の保管建屋内
Fig. 4 Storage area after the 2011 Tohoku Earthquake

東京電力株式会社より、東日本大震災後の福島第一原子力発電所内乾式貯蔵キャスク保管建屋（以下、保管建屋という）の状況が報告された²⁾。東日本大震災が発生した2011年3月11日時点で、保管建屋には当社が納入した乾式貯蔵キャスク9基（使用済燃料408体）が貯蔵されていたが、地震で発生した津波によって保管建屋内部には大量の海水や砂、瓦礫（れき）等が流れ込み、乾式貯蔵キャスクは一時的に海水中に完全に水没した。しかしながら、乾式貯蔵キャスク外面には瓦礫等が付着していたものの、ボルトにより固定されていた元々の位置からは移動しておらず、外観からは健全性に関する問題は確認されなかった。東日本大震災後の保管建屋内の状況を図4に示す。
