環境対策の進捗状況報告について

平成22年7月23日
(株)神戸製鋼所
関西熱化学(株)

1. 環境対策の進捗状況

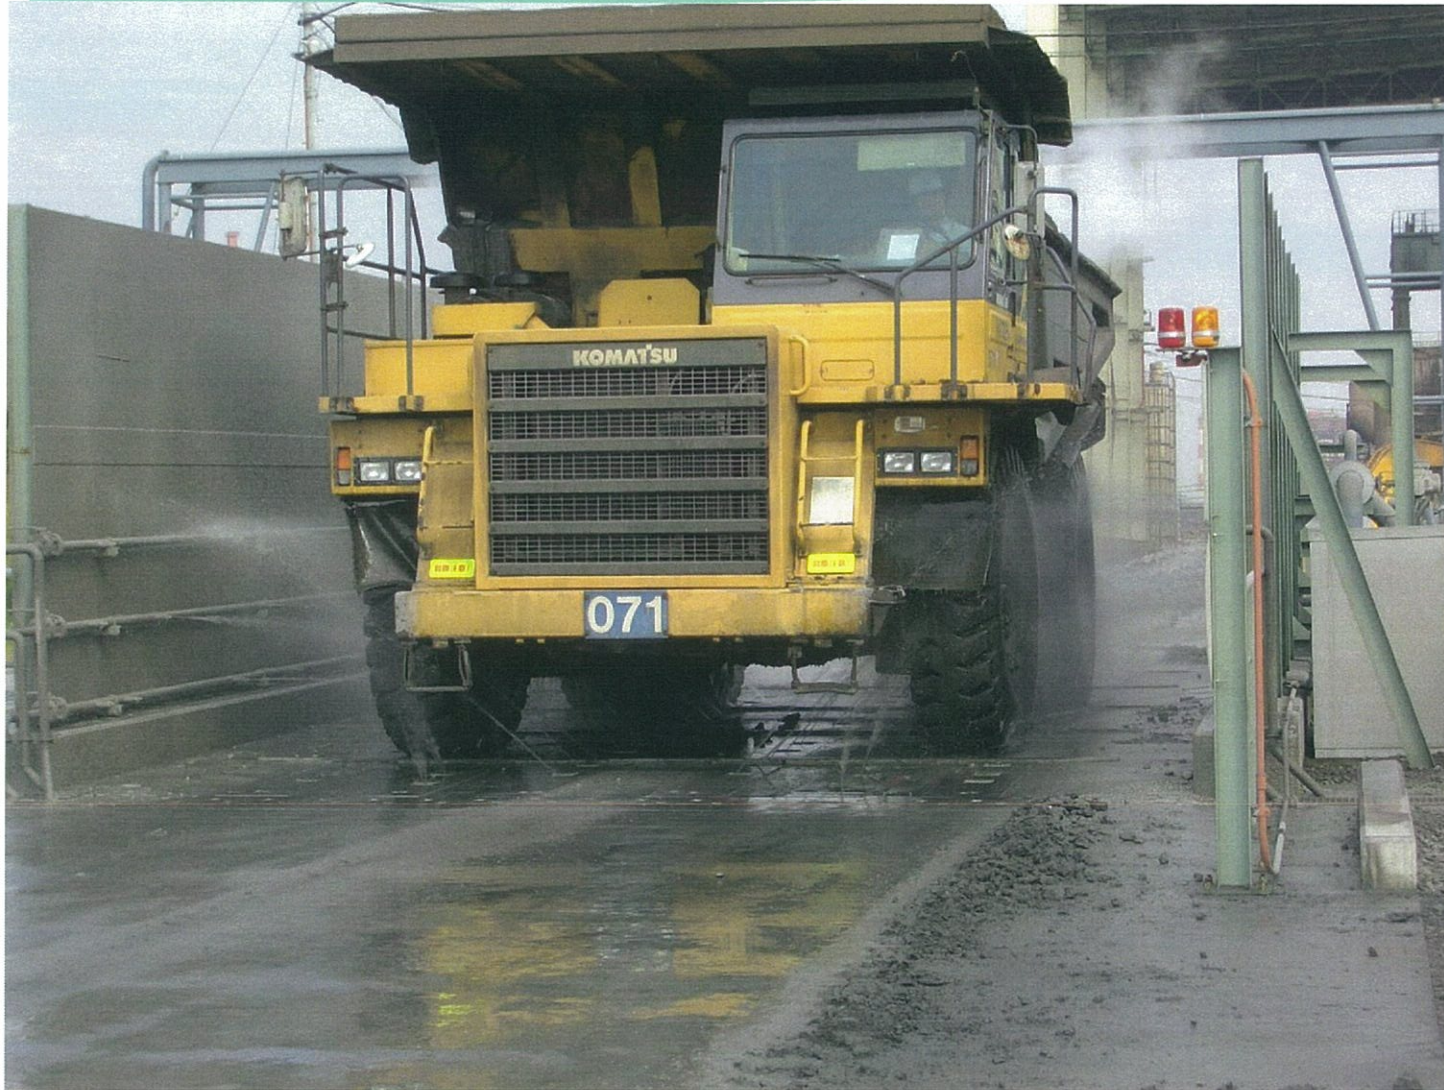
タイヤ洗浄装置

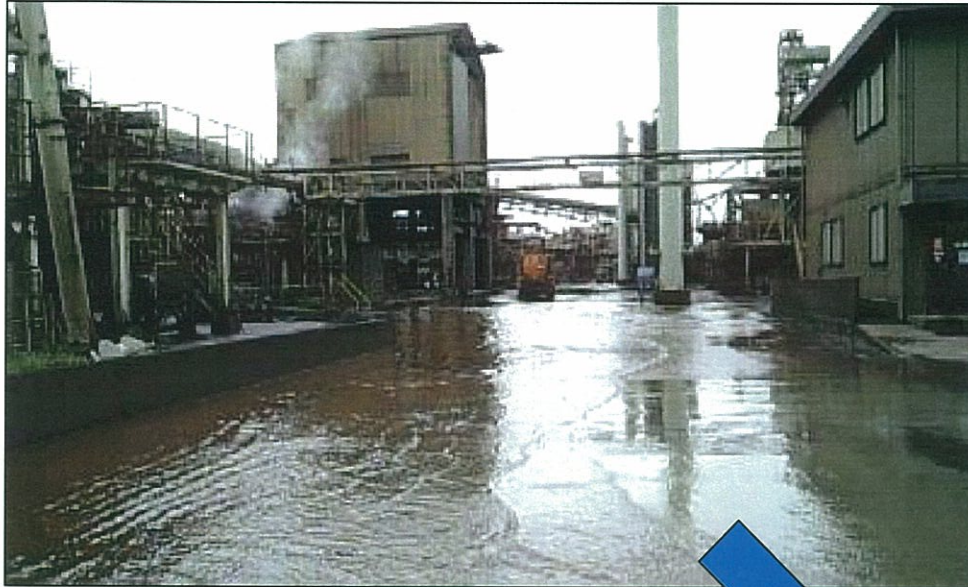
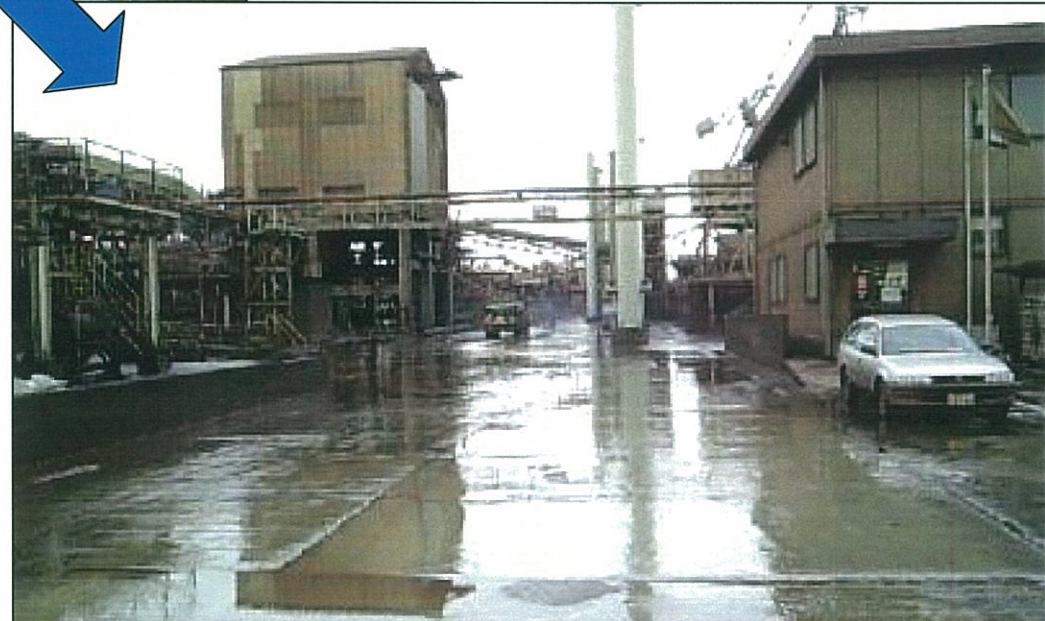
降雨直後

原料地区：
雨水による冠水対策

3時間後

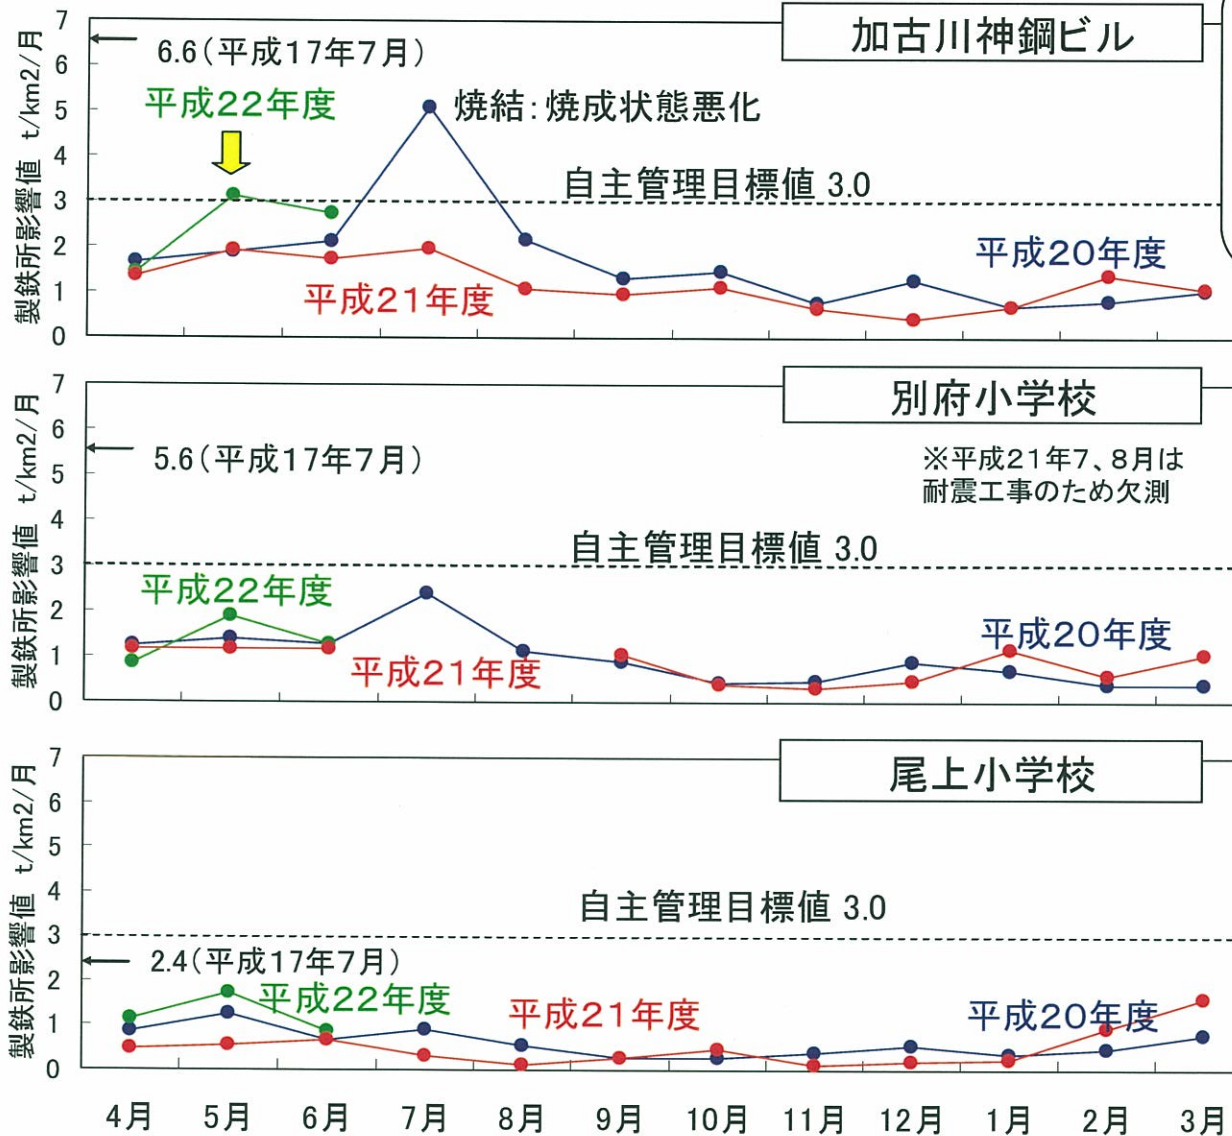
平成22年5月度
加古川神鋼ビル
目標値未達成

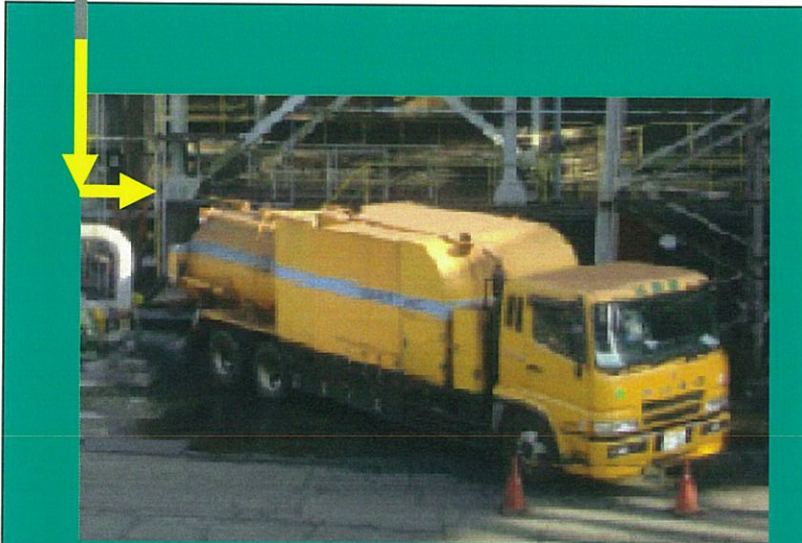
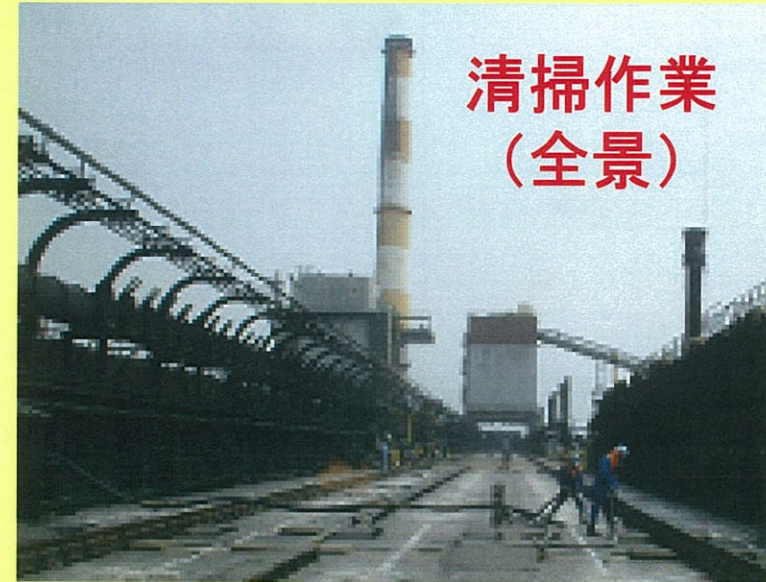
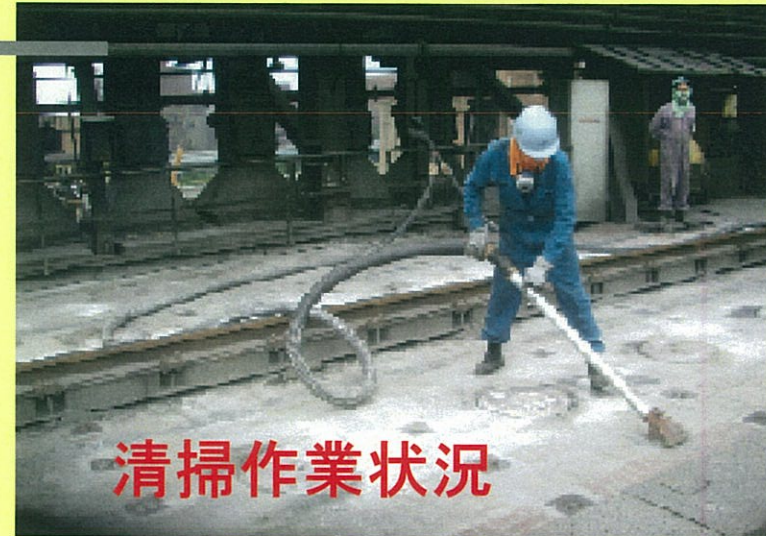
平成22年5月度製鉄所影響値未達成 対策(コークス工場清掃強化)

清掃用パイプ

- 清掃用大型吸引車両増車(3→4台)
最大風量約100m³/分
- 清掃要員増(12→16人)

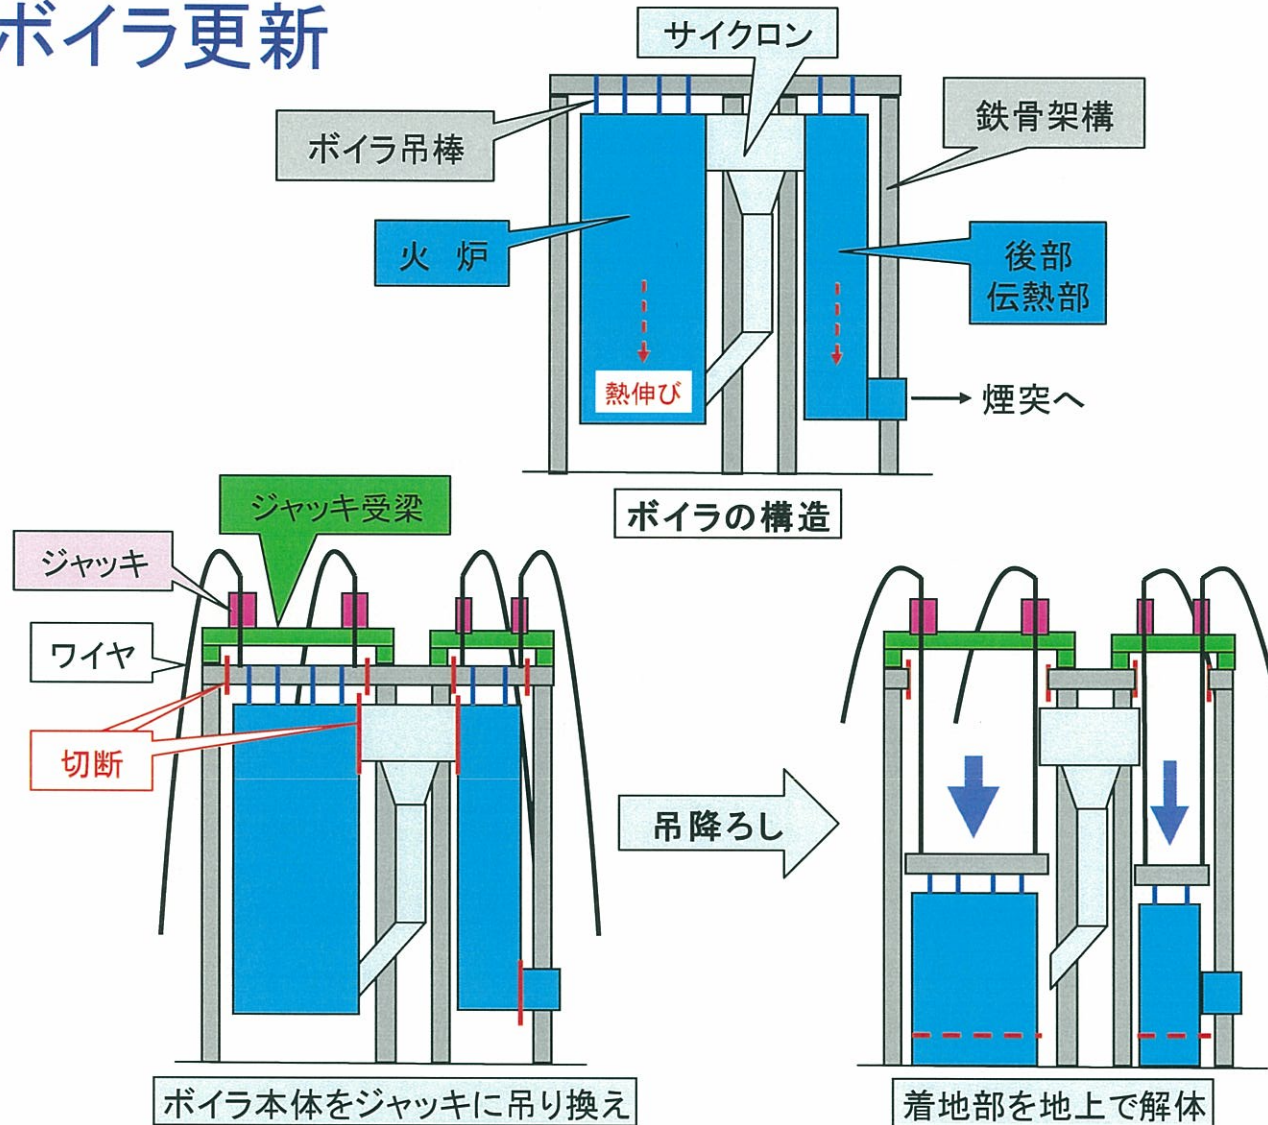
特徴： 安全、工期短縮、騒音・振動・粉塵小

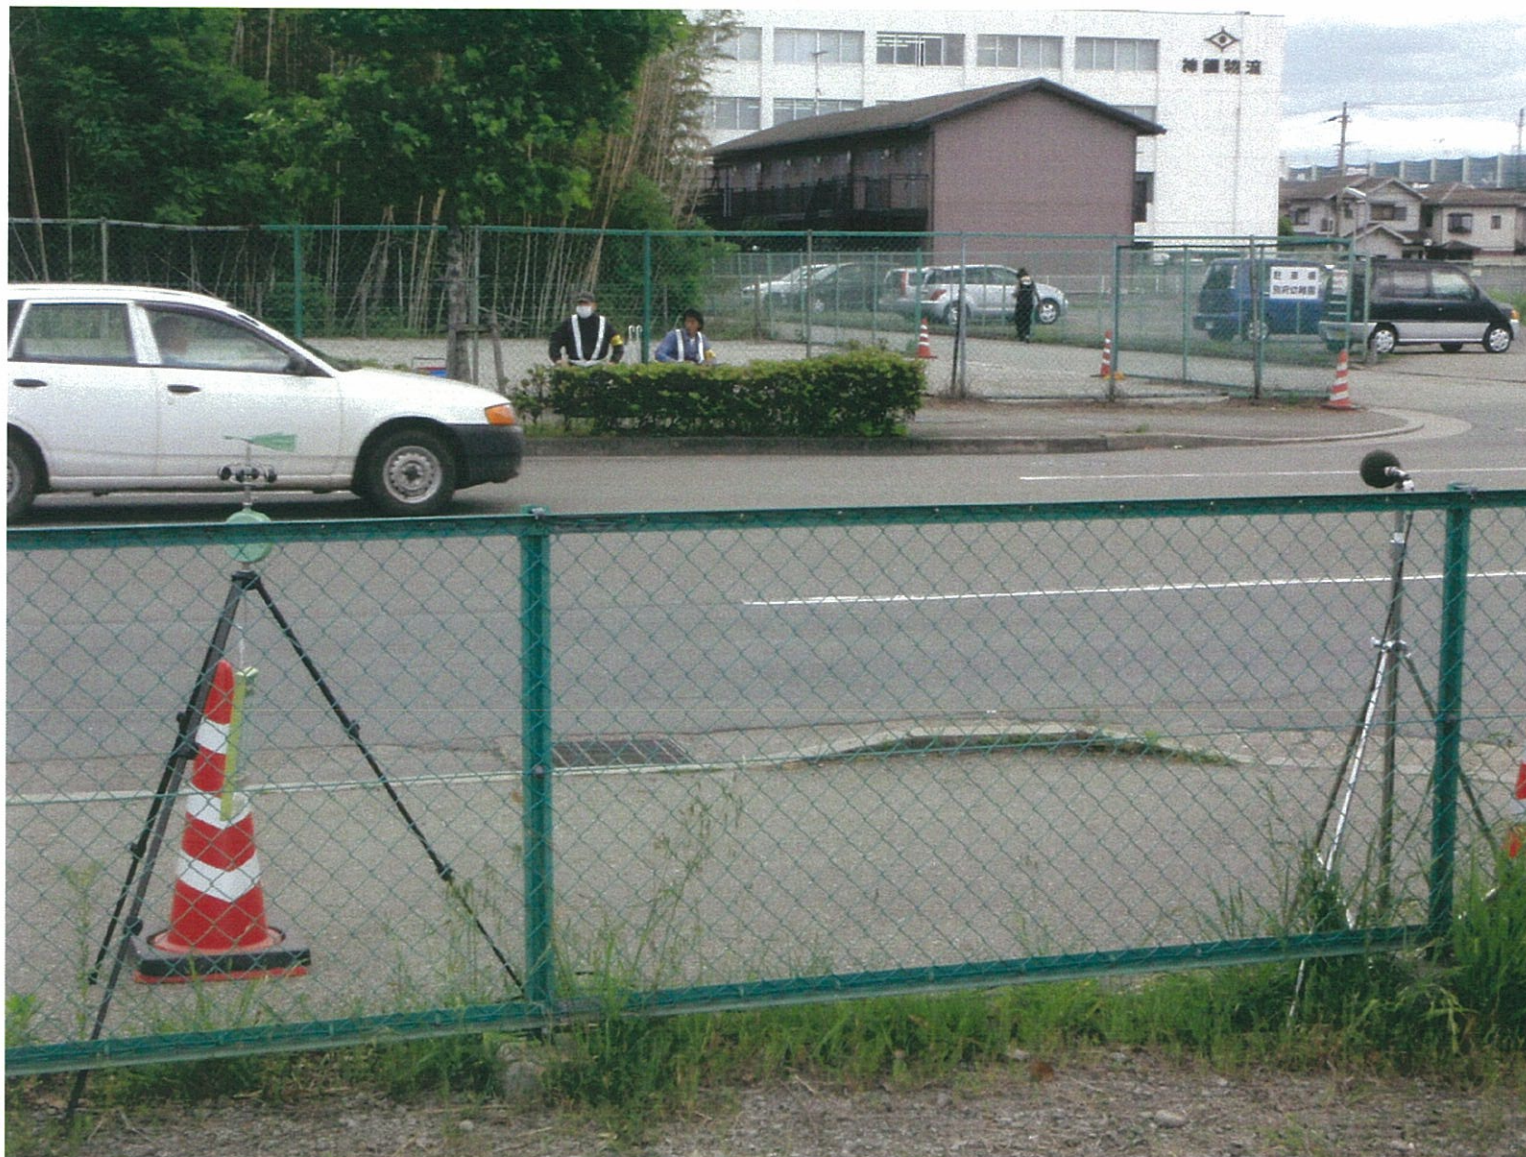
1～6号ボイラ更新 (工事期間中の道路騒音調査 T2)

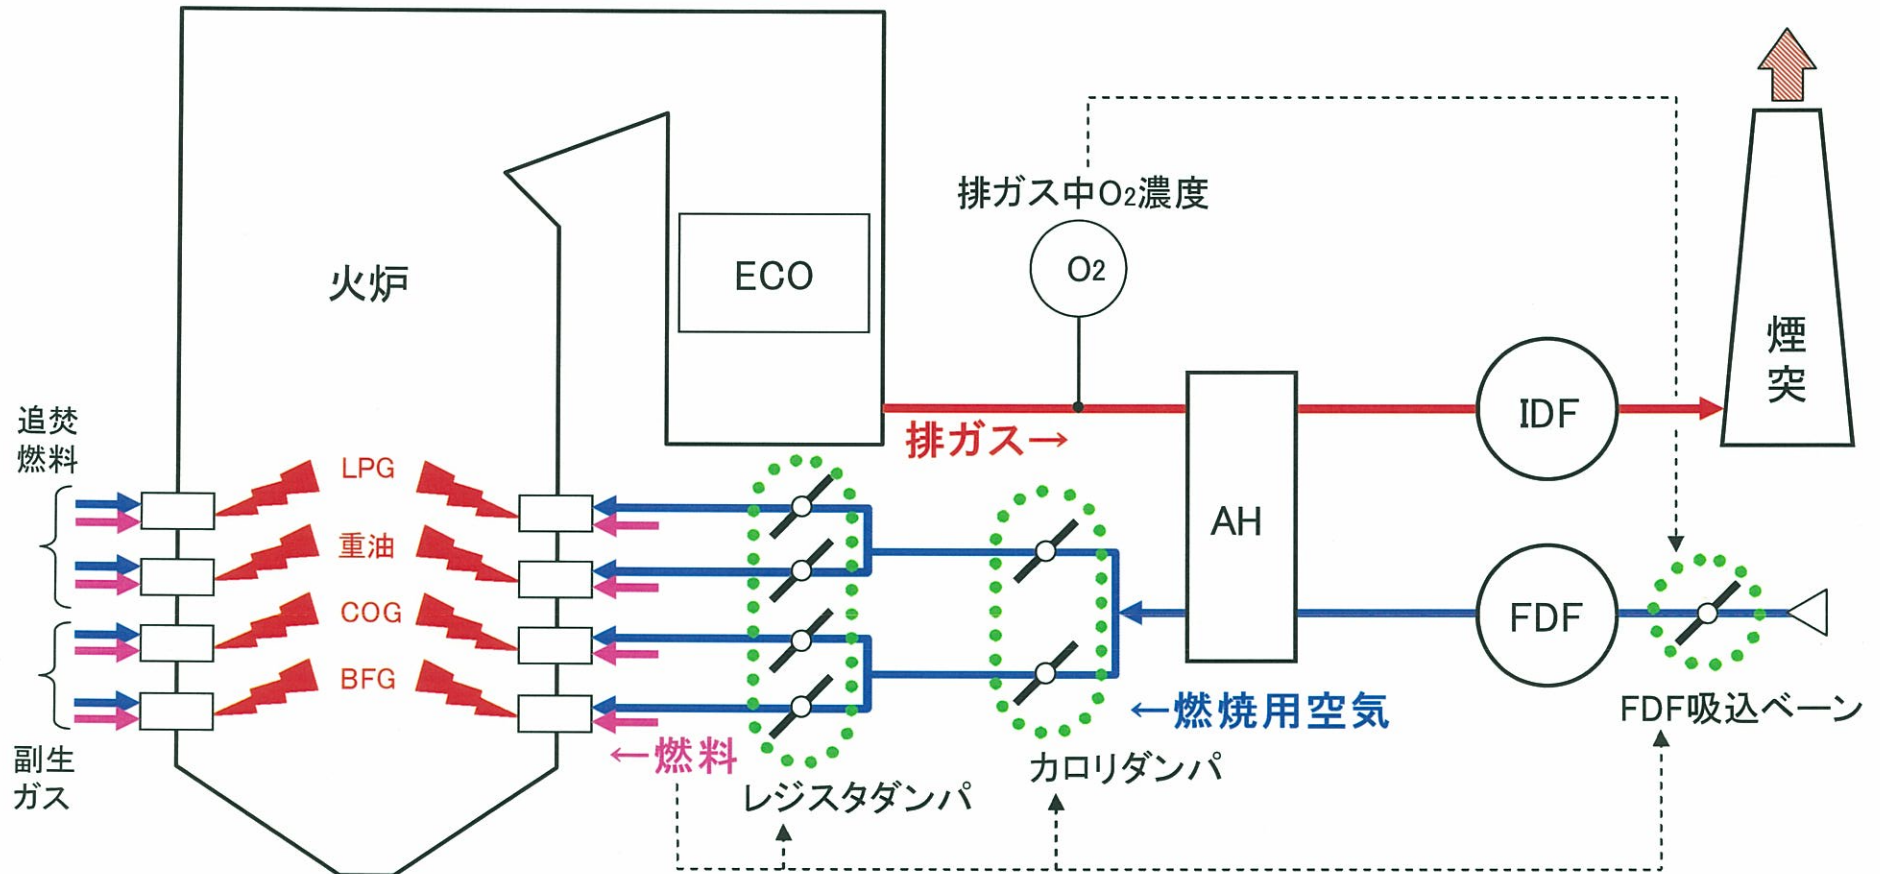
ボイラ自動燃焼制御の導入効果例

燃料流量に応じて空気流量を制御

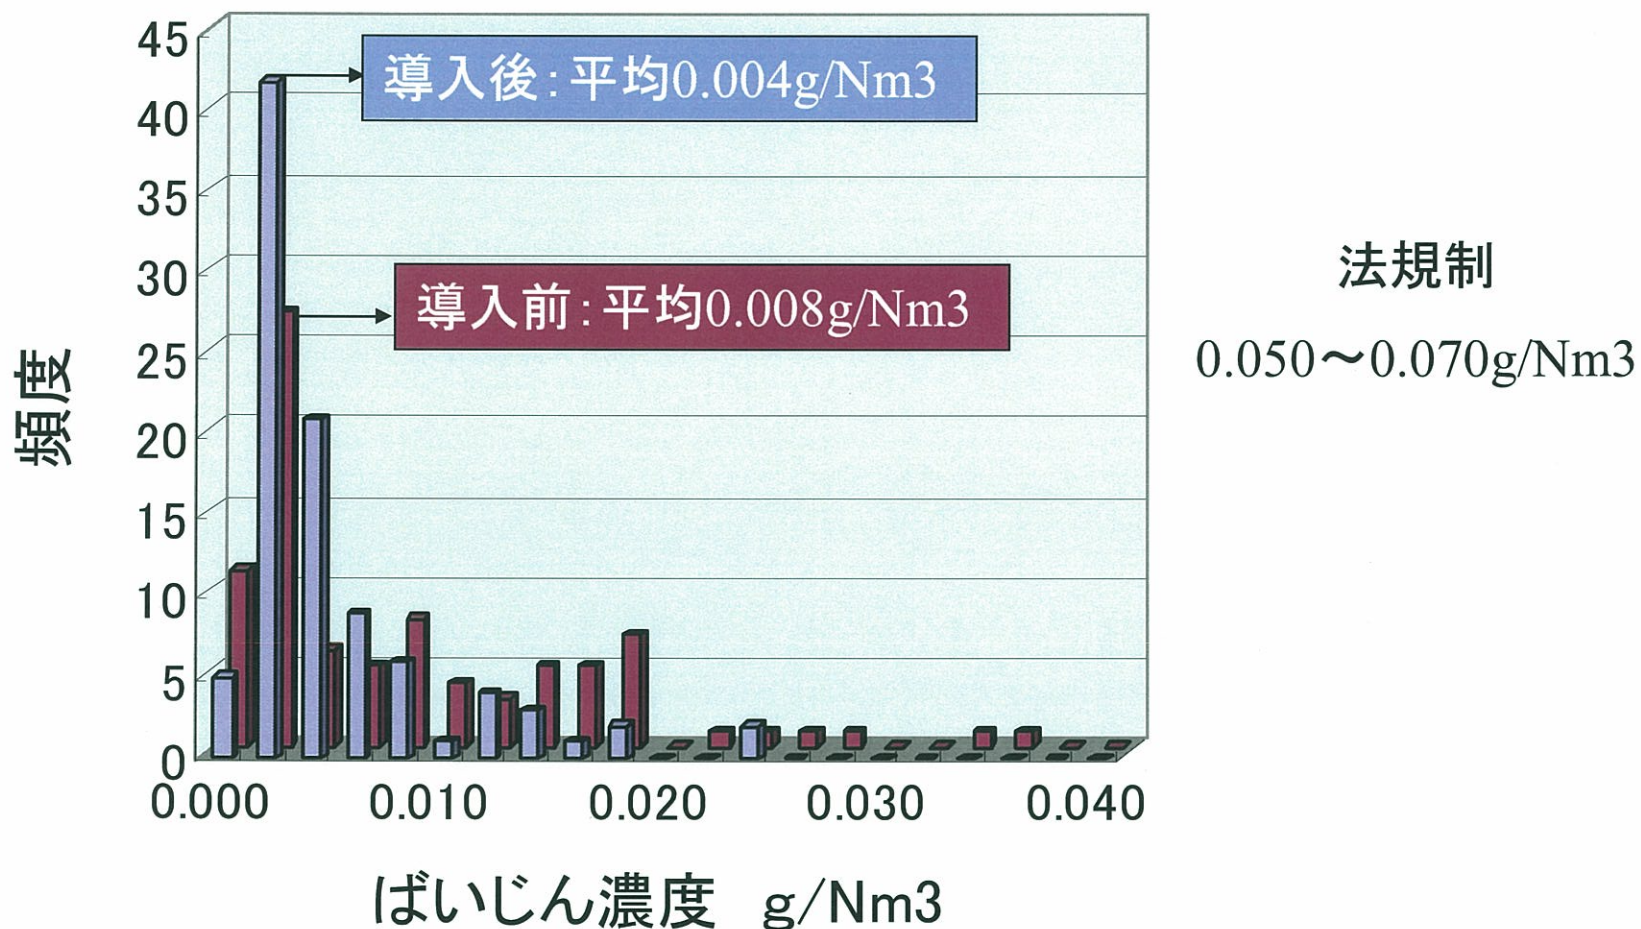
ボイラ自動燃焼制御の導入効果例(ばいじん)

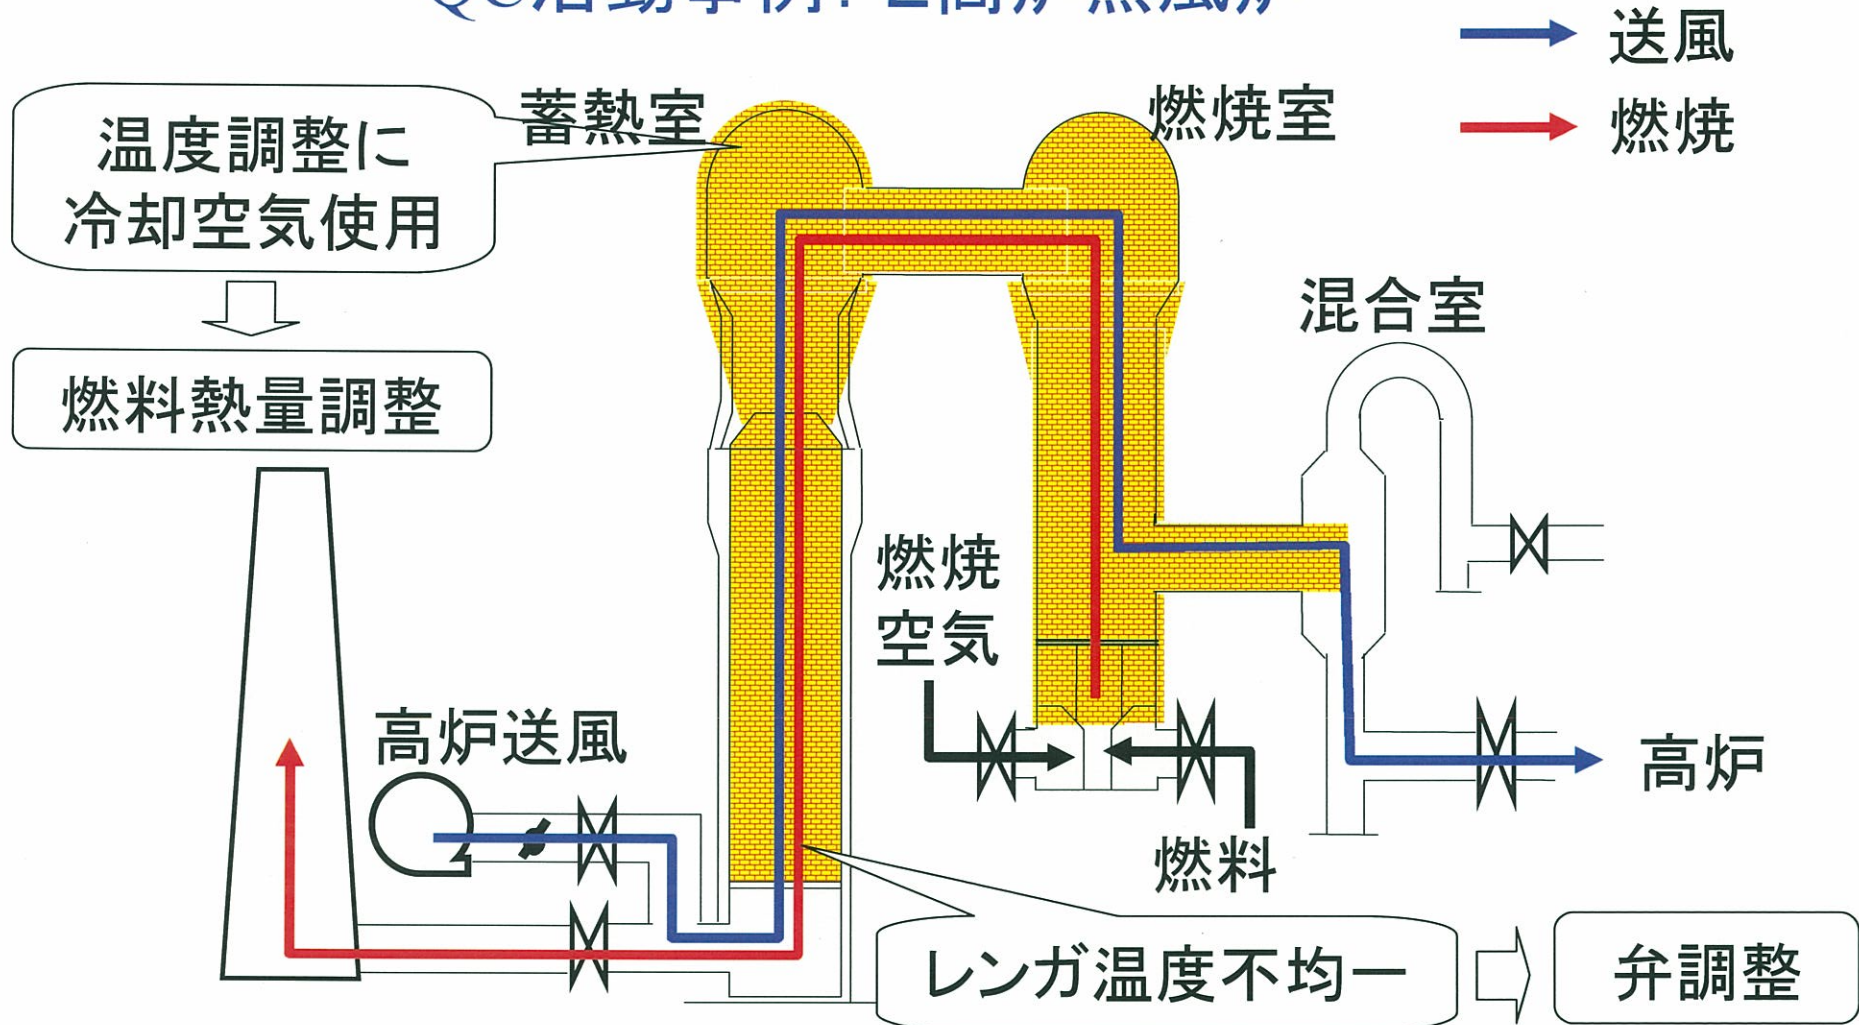
QC活動事例: 2高炉熱風炉

熱効率向上⇒CO₂16kt/年削減
